Геофизические работы экологического направления в условия городов Environmental geophysics investigations in urban area

Доктор Джон М. Рейнольдс* (John M. Reynolds), управляющий директор и главный геофизик компании Reynolds Geo-Sciences, представляет некоторые результаты, показывающие, как можно преодолевать трудности, возникающие при высоком уровне помех в городских условиях, и получать полезные данные, пригодные для интерпретации, иногда – вопреки ожиданиям заказчика.

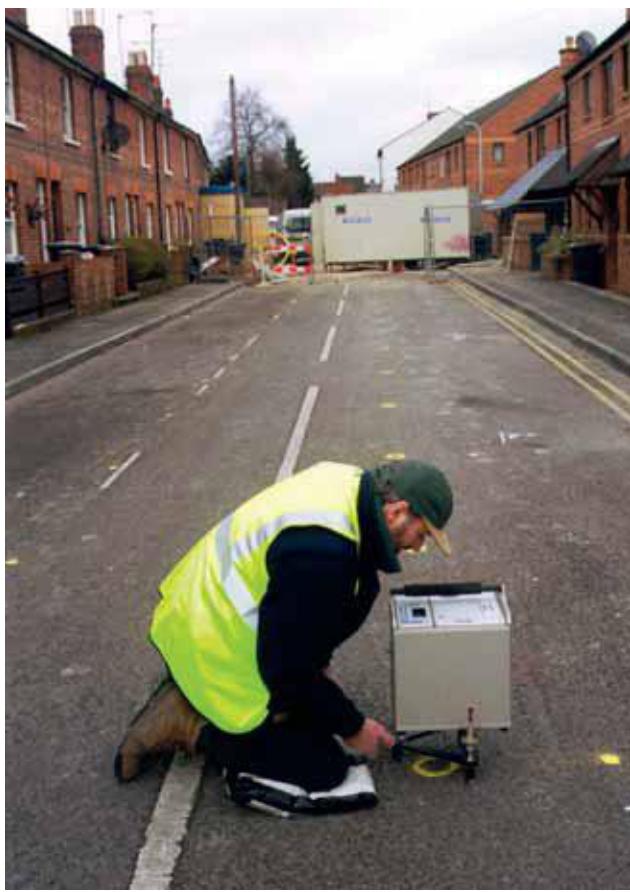
Рис. 1. Работа с высокоточным гравиметром в районе Филд Роуд, г. Рединг. На заднем плане – зона обрушения.

Для измерений использован гравиметр Scintrex CG-3M Autograv (рис. 1). Работы проведены по сети 2 x 2 м, с некоторыми отклонениями, связанными с возможностью пройти к точке наблюдения. Обработка данных состояла в расчете аномалий силы тяжести в редукции Буге. Перепады высот рельефа в районе Филд Роуд в общем невелики (менее 1 м), поэтому поправки за рельеф в собственном смысле слова не вводились. Пришлось однако рассчитывать эффекты зданий, расположенных рядом с участком.

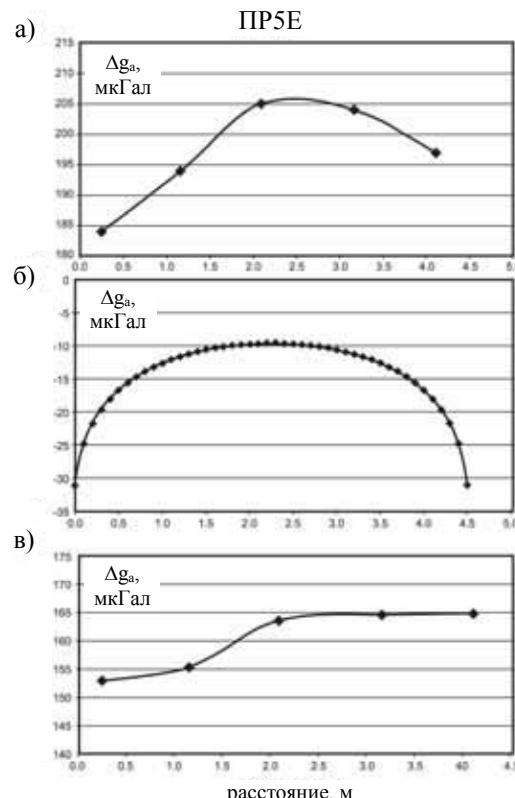
Рис. 2. Поправки в значения поля силы тяжести в редукции Буге для учета эффектов зданий и изгородей. (а) Исходные значения силы тяжести в редукции Буге; (б) расчетный эффект двух стен на концах профиля; (в) в остаточной аномалии после ввода поправок на первых 2 м профиля видно наличие засыпанной полости.

В ходе экспериментов промоделировано проявление в поле силы тяжести зданий различных архитектурных

стилей, от викторианских особняков с террасами до многоквартирных домов 1980-х годов. Моделирование проведено для различных конфигураций стен различной толщины и высоты; результаты моделирования сопоставлены с данными по большей части района Филд Роуд. Оказалось возможным построить карты проявлений зданий в поле силы тяжести на территории района, учитывая даже фундаменты, положение которых было известно. Плотность строительного кирпича, в соответствии с информацией производителя, была принята 2100 кг/м³. Величина аномалий силы тяжести в непосредственной близости от зданий оказалась порядка 20 мкГал, но уже на расстоянии 1 м от внешней стены их амплитуда уменьшается до менее чем 5 мкГал (рис. 2). На рис. 2а, показан пример полевых данных по профилю из пяти точек, пересекающему аллею шириной 4.25 м между двумя домами. По этому профилю было рассчитано поле силы тяжести (рис. 2б), значения которого использованы как поправки для расчета аномалии Буге. На рис. 2в (график аномалии силы тяжести в редукции Буге) видно, что значения в трех точках в правой части профиля изменились мало, а на двух первых точках значения уменьшились до примерно 12 мкГал. Последующее бурение в этой зоне подтвердило наличие обрушения кровли горной выработки, предсказанного по результатам интерпретации геофизических данных.

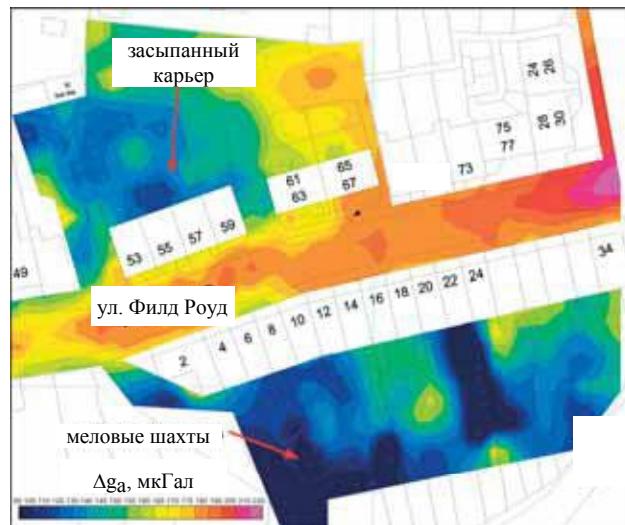
Рис. 3. На карте аномалий Буге, исправленных за эффекты зданий и низких стен, видны минимумы, связанные с засыпанным карьером и старыми меловыми шахтами; большинство из них подтверждены бурением.

После исключения влияния зданий из значений аномалий Буге была построена карта приведенных значений аномалий силы тяжести (рис. 3). Затем для территории проведено моделирование поля силы тяжести (подбор плотностной модели) с помощью общедоступного программного обеспечения. Для улучшения качества подбора были установлены ограничения по плотности, которые выдерживались с опорой на профили с априори известным положением подземных полостей.

Высокоточная гравиразведка позволила выявить четкие признаки наличия примерно прямоугольной сети галерей под домами района Филд Роуд. В ряде мест обнаружены выходы отдельных галерей за пределы участка работ. Позднее над некоторыми из этих выходов были найдены старые провалы, не известные до проведения этих работ. По результатам высокоточной гравиметрии установлено также примерное положение границ рекультивированного карьера и, кроме того, выделены области возможного развития засыпанных подработанных территорий, где, если не принять меры, вероятно продолжение проседания грунтов.

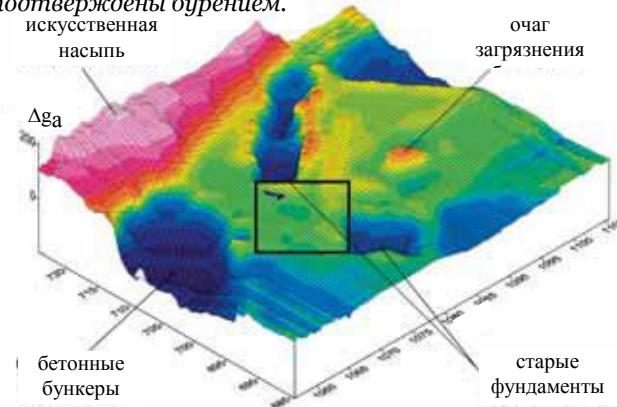
Рис. 4. Изометрическое изображение части данных электроразведки постройплощадке на северо-западе Лондона. Правые углы старых фундаментов обрисовывают контур ранее стоявшего здесь здания.

На рис. 4 представлены в изометрической проекции данные электроразведки по небольшому фрагменту участка. Зона повышенных значений кажущейся проводимости (термин «кажущаяся проводимость», редко употребляемый в русской литературе, сохранен для соответствия текста и иллюстраций – прим. перев.) вдоль северо-западной границы связывается с насыпью вдоль берега канала, сделанной из строительного мусора, содержащего, среди прочего, асбест. Выделено также несколько зон с очень низкой кажущейся проводимостью, позднее соотнесенных с засыпанными фундаментами и погребами. Две из этих аномалий оказались перпендикулярны одна другой и находятся на месте бывшего здания. Выделен также небольшой максимум кажущейся проводимости, связан со старой кучей золы – объектом, нежелательным на территории будущих садов местных жителей.

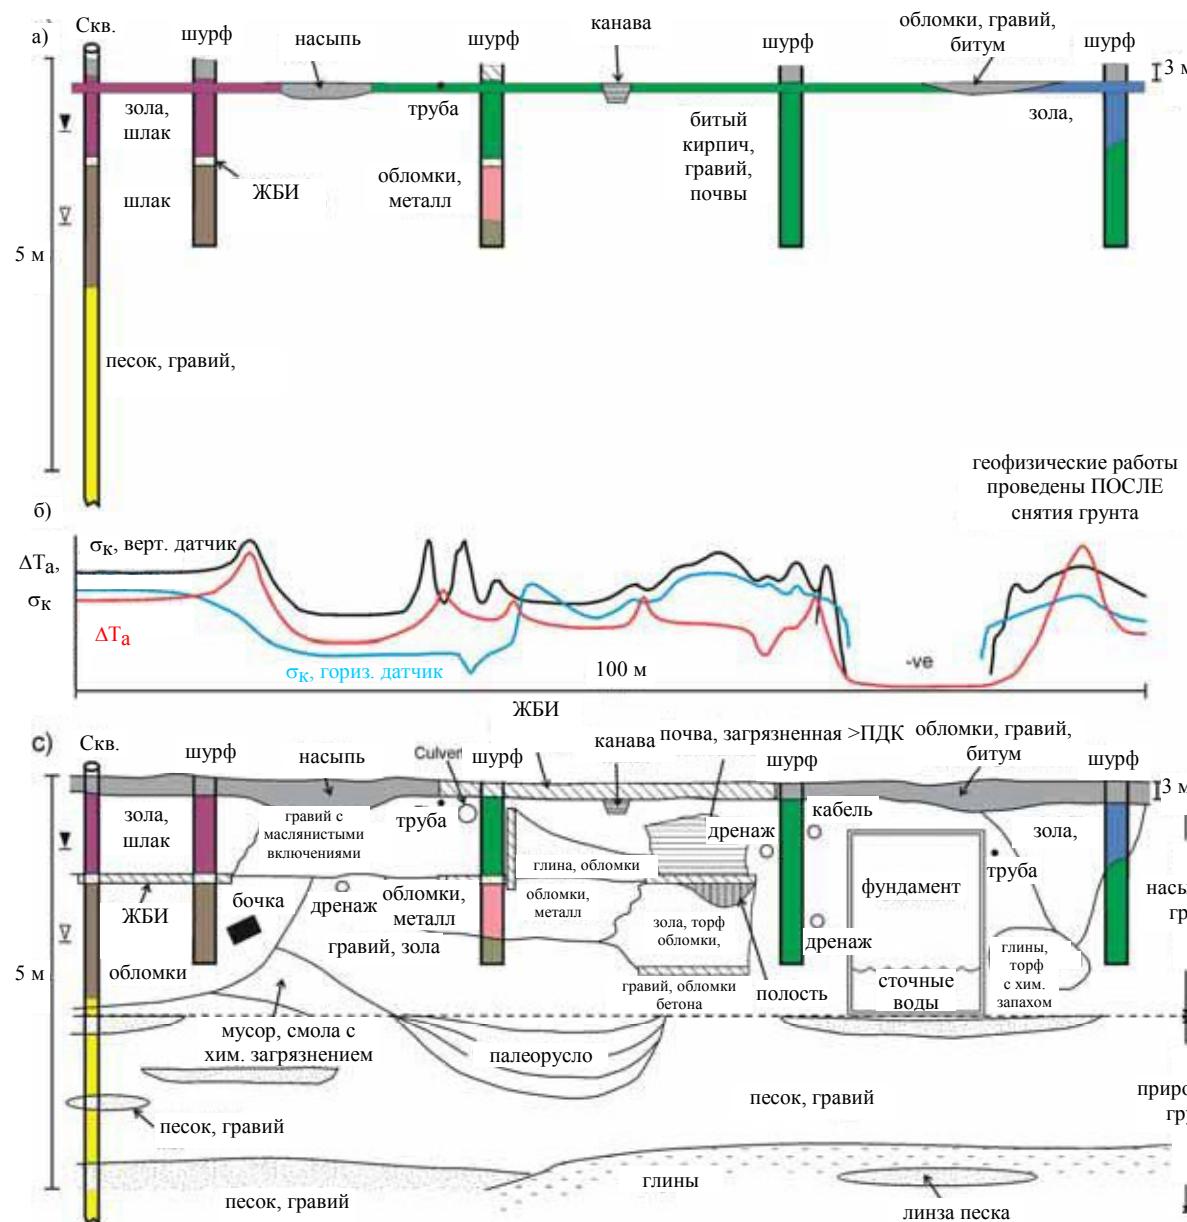
Рис. 5. (а) Разрез по одной скважине, трем шурфам и описанию снятого слоя грунта (300 мм); (б) Данные магниторазведки и электроразведки с вертикальным и горизонтальным датчиком по одному профилю; (в) Разрез по результатам совместной интерпретации данных геофизики и прямых методов исследования.

Перед началом геофизических работ заказчик был настроен скептически относительно их пользы и считал их просто еще одним затратным фактором, снижающим его доходы. Польза, однако, проявилась быстро, сразу по завершении геофизических работ и заверочной шурфовки, проведенной с разрешения Агентства по окружающей среде. По результатам интерпретации геофизических данных были даны по размещению шурfov в местах, где геофизические аномалии свидетельствовали о наличии проблемных зон, и где не было дренажных труб (которые выделялись по данным электроразведки и магниторазведки), по которым загрязнение могло проникнуть в канал. Модель строения участка, построенная по данным первоначального бурения и результатам геофизических работ, содержала значительно больше деталей, чем было известно до применения геофизики (рис. 5).

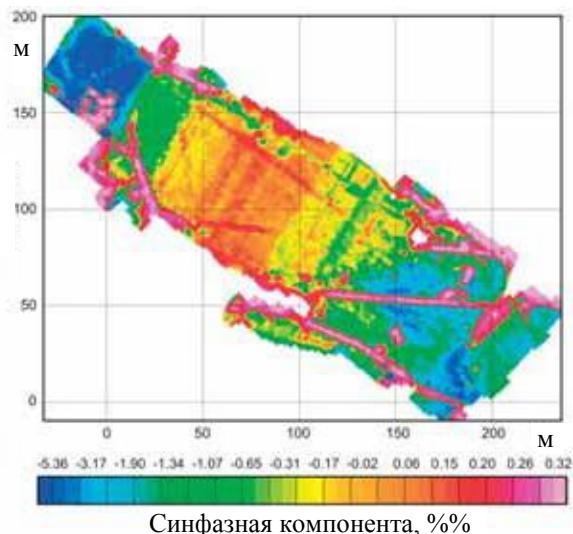
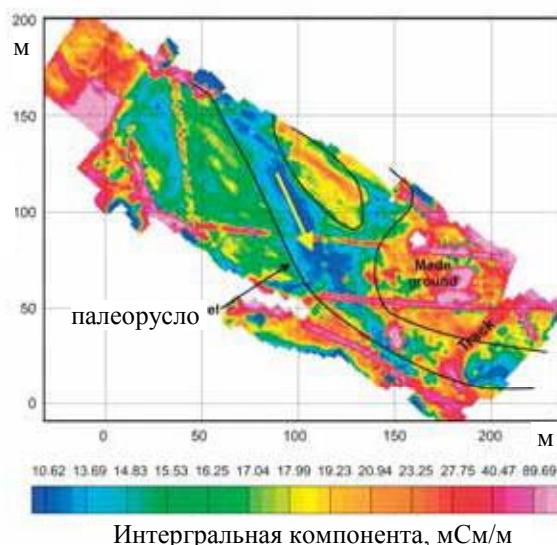
Рис. 6. Результаты электроразведки с аппаратурой ЕМЗ1 (горизонтальный датчик) на открытой местности (футбольные поля, площадки для крикета, газоны и парки). Вверху - синфазная, внизу - интегральная компоненты.

На участке проведены электроразведочные работы с аппаратурой ЕМ31. Поскольку объекты поиска располагались на очень малой глубине, регистрировалась только горизонтальная магнитная компонента. Результаты работ представлены на рис. 6.; дренажные канавы легко выделяются по линейным аномалиям как на синфазной, так и на интегральной компоненте. Неожиданно на участке обнаружено палеорусло. Участок расположен в пределах этой долины, а рядом протекает река. Конфигурация палеорусла четко видна в интегральных данных; направление течения в прошлом показано в соответствии с настоящим. Область насыпного грунта характеризуется повышенными значениями кажущейся проводимости и зашумленными данными, в отличие от областей естественного грунта на правом берегу реки (левая часть рисунка). Присутствие палеорусла открывает путь возможного распространения загрязнений, а также влияет на движение подземных вод, что немаловажно при последующем освоении участка.

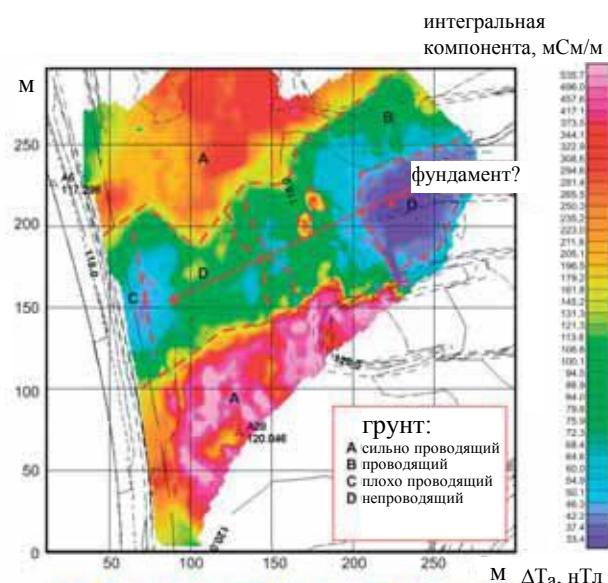
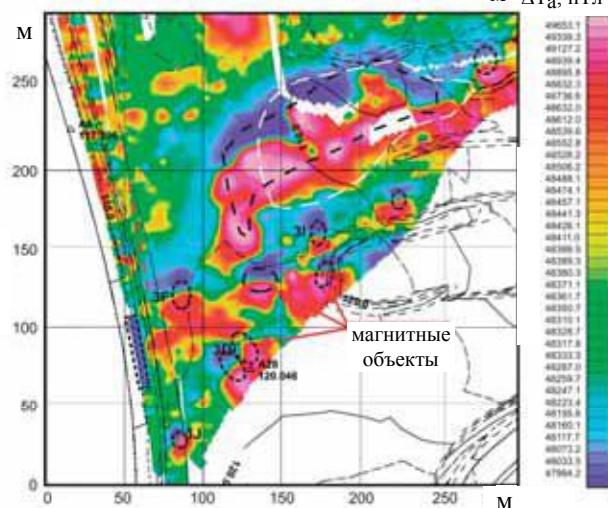
Рис. 7. Карта проводимости грунтов по данным работ с ЕМЗ1 (а) и карта магнитного поля (б) по небольшому участку засыпанного карьера. Видны несколько магнитных аномалий дипольной природы. Шурфовка одной из них вскрыла бочку, обломки металла и связанное с ними загрязнение.

Результаты электроразведки и магниторазведки по небольшому фрагменту участка представлены на рис. 7а и 7б соответственно. Видно, что данные электроразведки определяются целиком электропроводностью грунта (рис. 7 а), в то время как в магнитном поле присутствуют интенсивные аномалии дипольной структуры (рис. 7б). По ряду профилей проведен подбор магнитных моделей, по результатам которого поставлены заверочные шурфы, вскрывшие объекты, порождающие аномалии (рис. 9). Таким образом, продемонстрирована эффективность использованных быстрых и точных методик геофизической и топографической съемки.

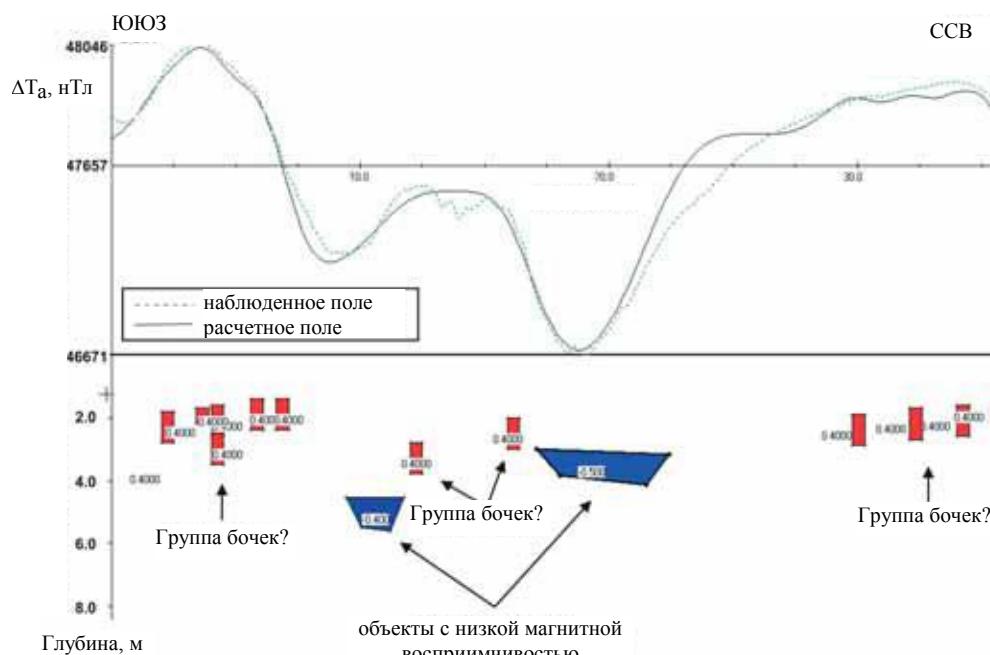
Рис. 8. Магнитная модель по результатам интерпретации данных, измеренных нижним датчиком градиентометра. У блоков подписаны значения избыточной магнитной восприимчивости.

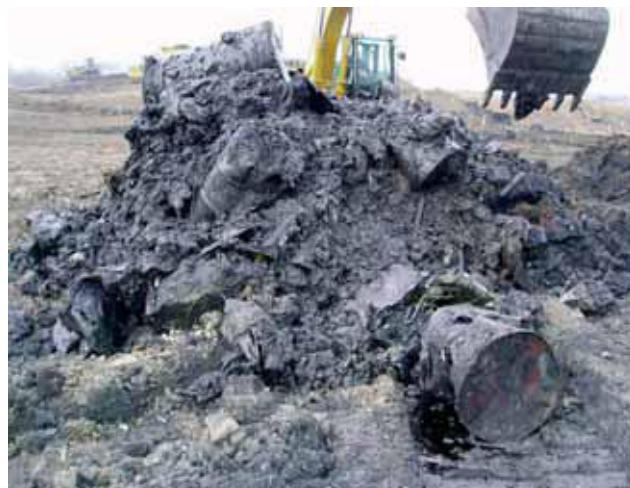
Рис. 9. Источник одной из дипольных аномалий магнитного поля (рис. 7). В бочках содержатся углевороды, краска и пр.
